114 年度布袋鹽田濕地
第九區基礎調查監測

期末報告書

執行單位：東海大學

114 年 12 月 31 日

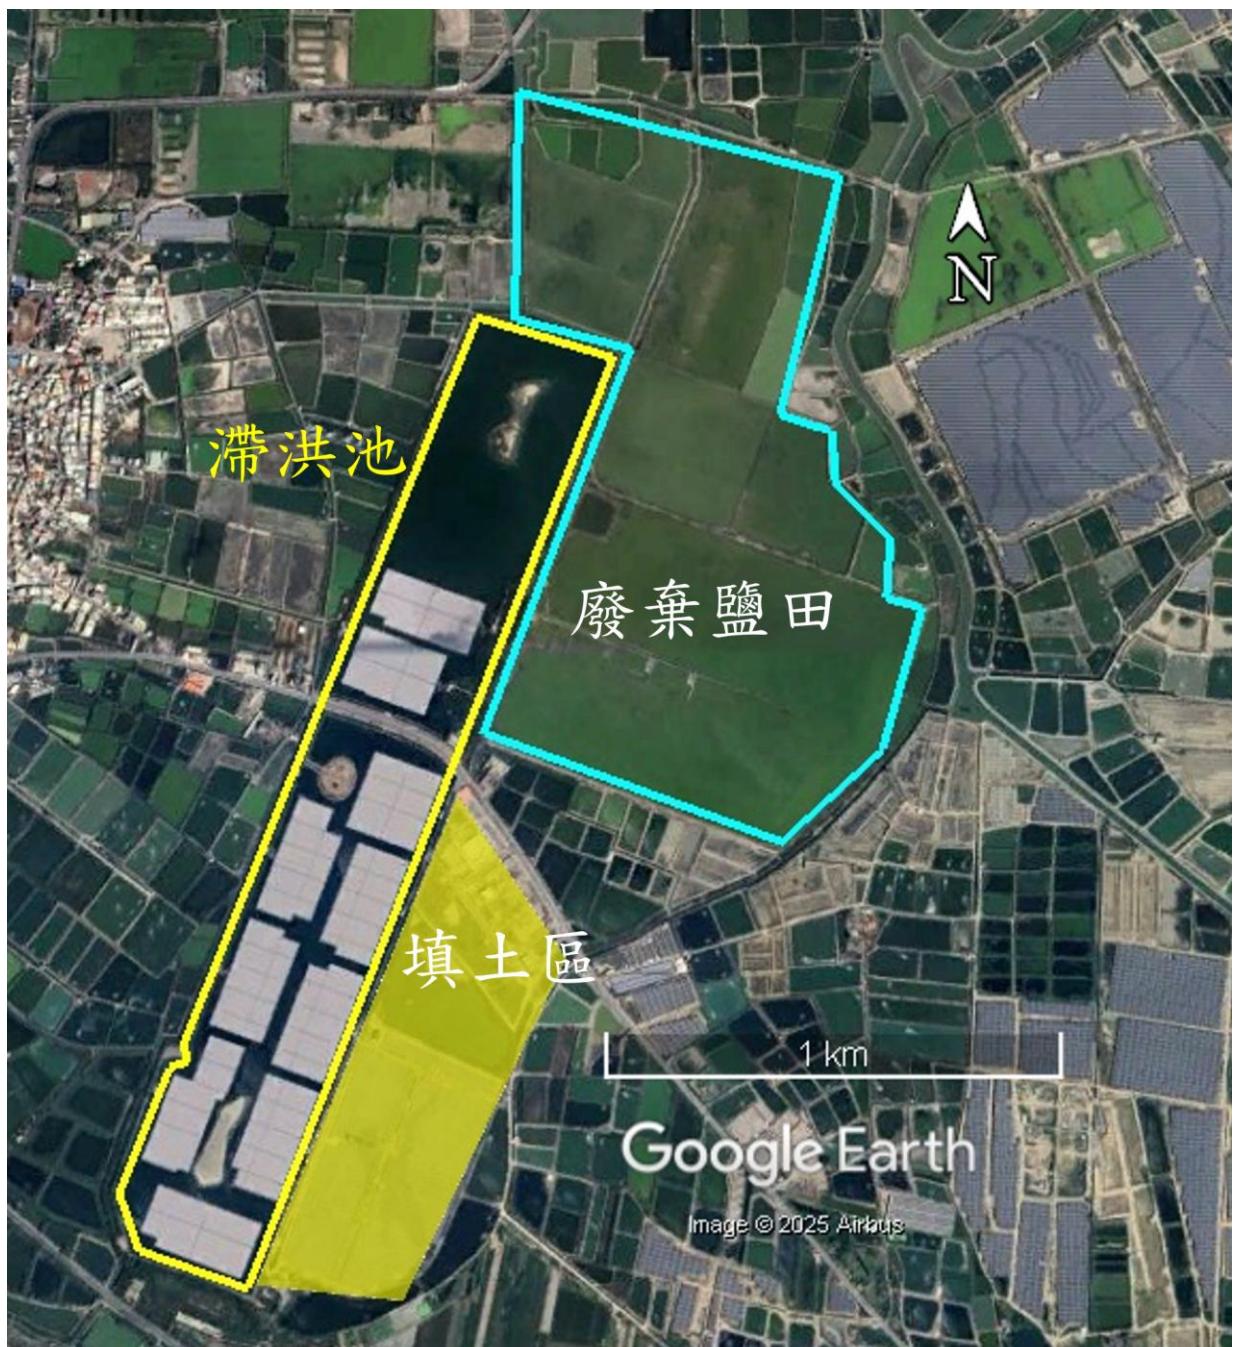
圖一、布袋鹽田第九區範圍圖。共分三區域：滯洪池、廢棄鹽田與填土區（光電板案場區）

本案調查範圍為布袋鹽田九區（圖一）。在 106 至 108 年度的期程中，是以光電板施工前與施工中為環境背景進行上述之項目之調查。光電板已於 108 年底完成架設，因此自 108 年 12 月起，環境背景屬於光電板施工後之狀況。自 109 年開始，本案場之調查環境背景屬於施工後一年期之狀況；而自 110 年 1 月起，調查環境背景為維運期。因此本團隊於 110 年 1 月起至 113 年 12 月止，已於布袋鹽田第九區進行為期 4 年之光電板架設區維運期之生態與環境基礎調查。114 年 1 月起至 114 年 12 月止，將進行維運期之第五年生態與環境基礎調查。

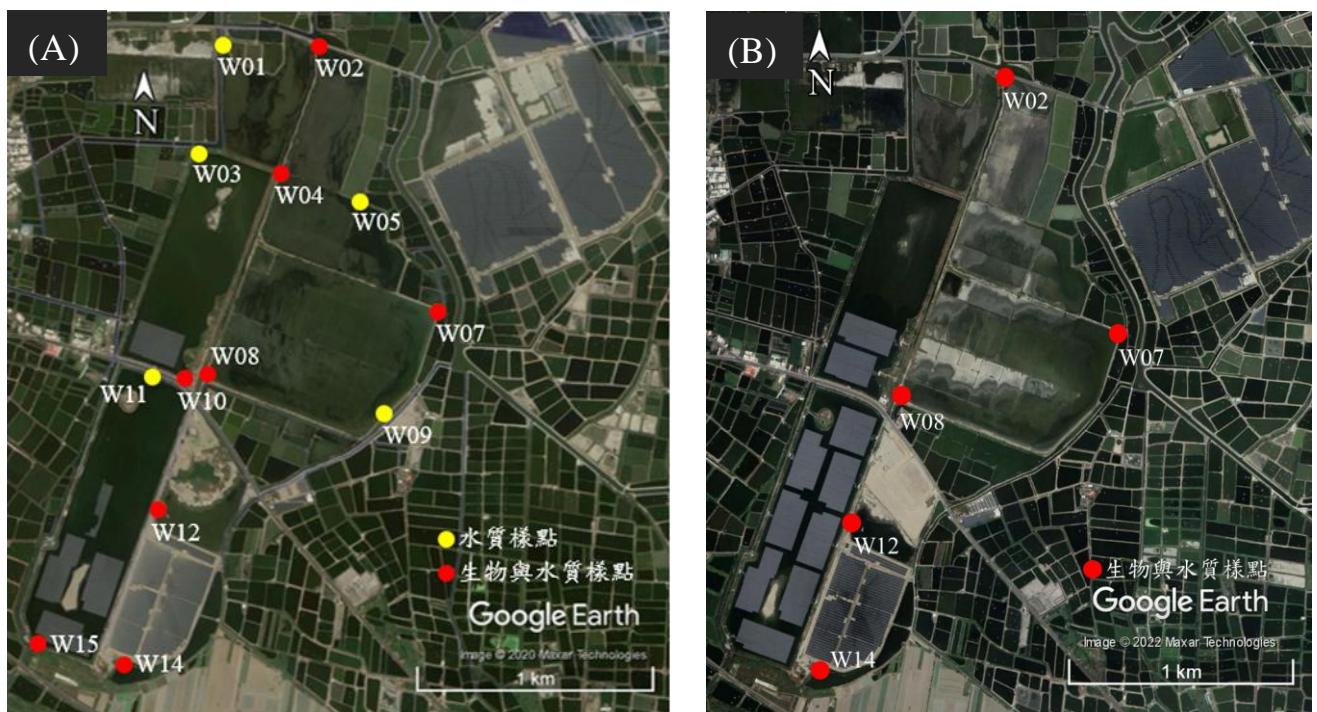
圖三、布袋鹽田第九區範圍施工後之樣點示意圖 (A) 109 年之樣點 (B) 110 年之後之樣點

調查樣點部分，自 110 年起，因應維運時期而進行調整。調整結果如下：水域生物（魚蝦蟹類、螺貝多毛類）、水質調查項目中，由原先之 10 處樣點（水域生物）與 15 處樣點（水質與底泥重金屬）（調查期程為 106 年至 108 年，圖二），於 109 年先行分別減至 8 處（水域生物）與 13 處樣點（水質與底泥重金屬）（圖三），再於 110 年逐步刪減至 5 處（水域生物、水質）；水文調查項目中，由原本之 15 處樣點（調查期程為 106 年至 108 年，圖四），於 110 年減至 7 處樣點（其中兩處為自記式水位計樣點，圖五）；底泥重金屬項目，與水質樣點相同，由原本 15 處樣點，先於 109 年減至 13 處樣點，再於 110 年度逐步減至 5 處樣點；鳥類調查部分，則維持全區調查。

水質調查點考慮到各區域的入流與放流位置，選取 5 個監測樣點（圖三黃色與紅色樣點），每季以手持式多參數水質監測儀（HORIBA U-50, JAPAN）記錄水質狀況一次。監測項目包括：溫度 (°C)、導電度 (mS/cm)、氧化還原電位 (mV)、溶氧量 (mg/L)、溶氧度 (%)、濁度 (NTU)、酸鹼值 (pH)、氫離子濃度指數 (pH mV)、總固形物 (g/L)、鹽度 (psu) 與海水比重 (σ_t) 等十二項水質監測項目。

在第九區範圍內，劃設五個生物調查點（圖三，紅色樣點）。樣點編號為：W02、W07、W08、W12、W14，每季調查一次，每年共計進行四次。今年每季之各樣點環境照，如附錄所示。本案調查樣區多為沙泥底，因此參考軟底質海域底棲生物採樣通則（NIEA E103.20C），並依實際現況調整進行調查。

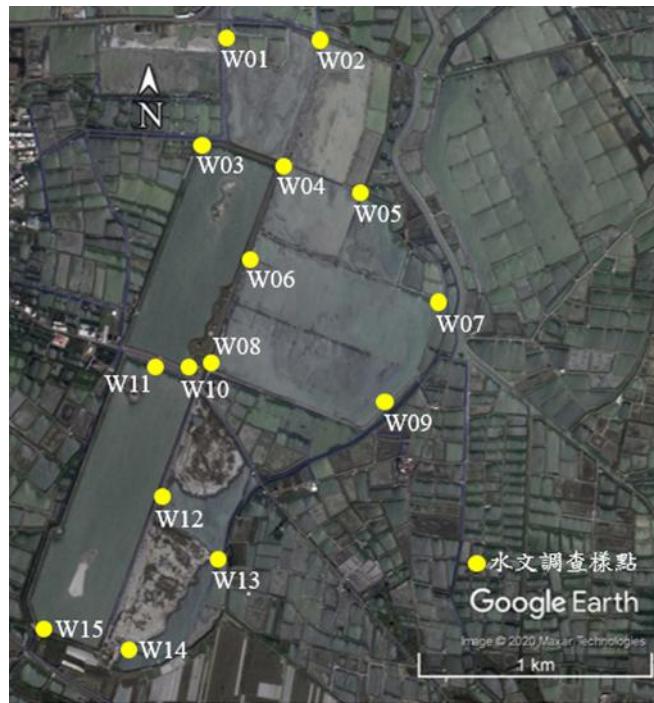
圖四、布袋鹽田第九區範圍施工前至施工中之水文調查之樣點示意圖

水文調查部分，水位樣點除配合水域生物調查之 5 處樣點與調查頻度外，同時額外調查自記式水位計之 2 處樣點。

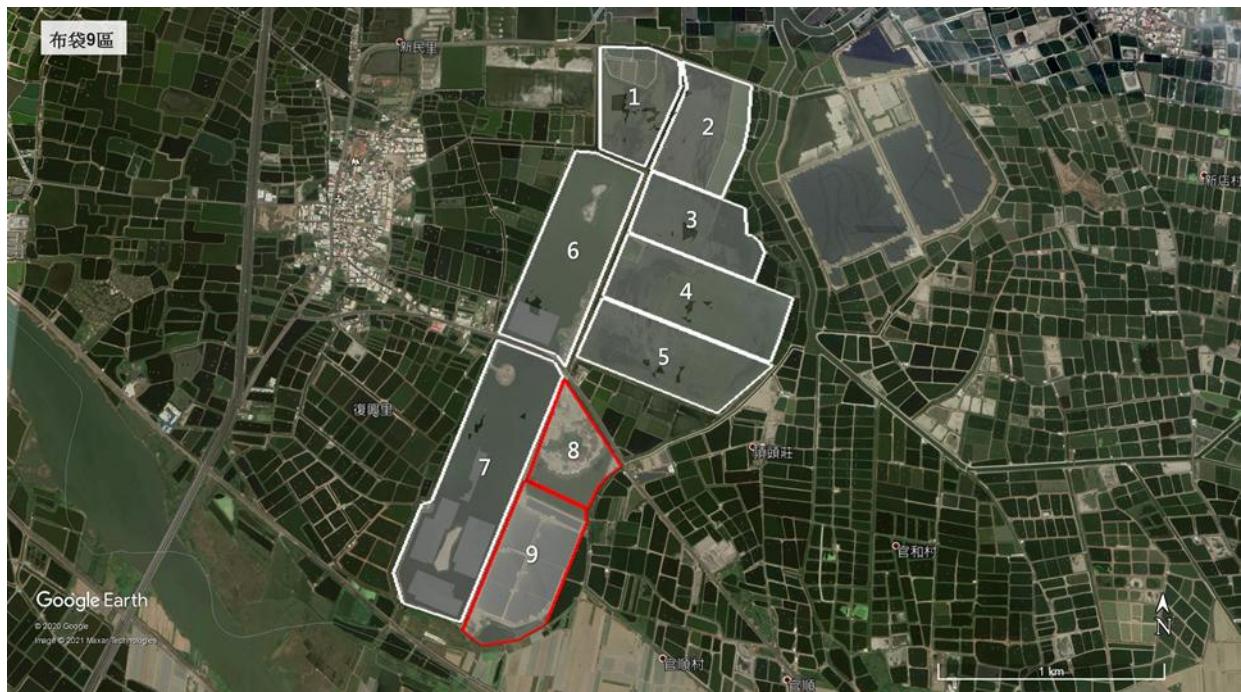
圖六、布袋鹽田第九區鳥類調查分區範圍圖

布袋鹽田九區的鳥類調查範圍及觀測位點如圖六所示，共區分九大樣區，其中樣區 6 與樣區 7 再細分為 6-1、6-2、7-1 與 7-2。鳥類繁殖調查路線如圖七所示，於基地範圍內之樣區 8 與樣區 9 內，以徒步配合雙筒望遠鏡搜尋巢位；樣區 7-2 之滯洪池沙洲，以單筒望遠鏡觀察記錄。所有調查皆以 Geo 至 tracker 記錄調查路線與標定巢位，並利用漂浮法判定巢齡。

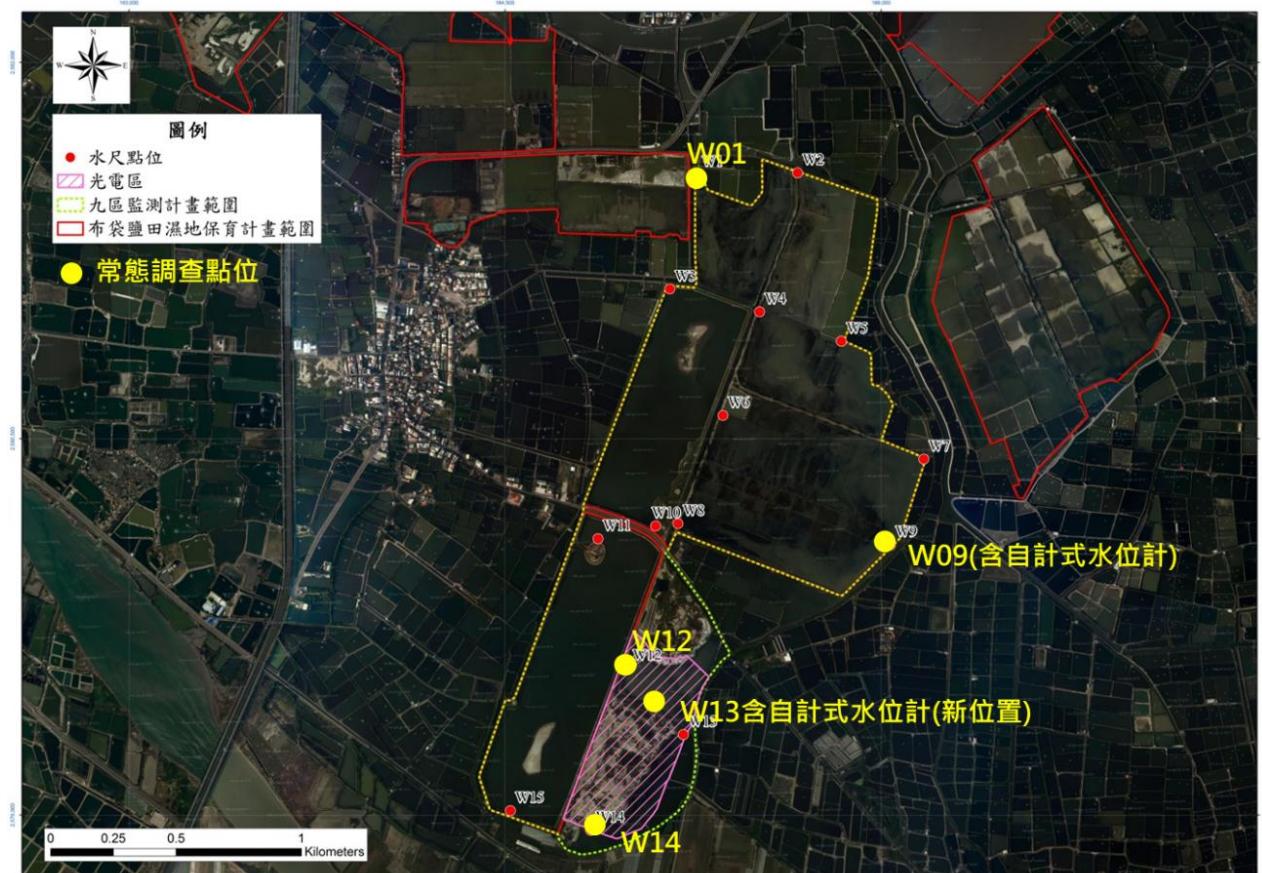
圖九、114 年度水位調查點位平面圖。黃點標示之常態調查點位為自 110 年起迄今之水位調查點位。

114 年度現場調查點位維持先前規劃，設有 W01、W09、W12、W13 及 W14 等共計五點位（圖九），調查頻率每季一次；除現場調查外，點位 W09 及 W13 之自記式水位計配合現場調查每季替換一次，並針對數據進行水位水深分析。現場調查點位現況如表一所示，自記式水位計樣式及性能諸元詳圖十及表二。

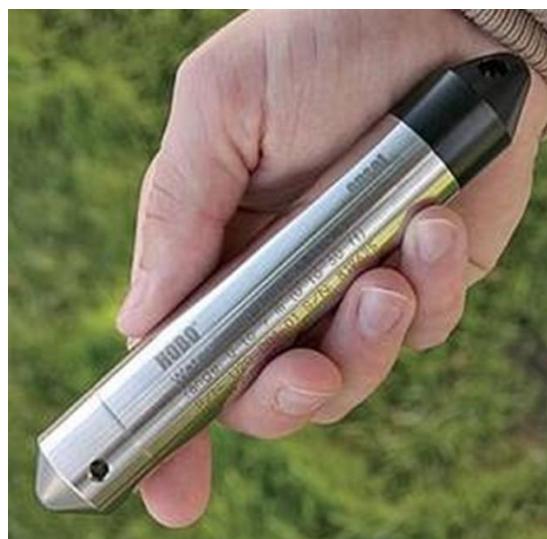
圖十、HOBO U20 自記式水位計

產品編號	U20-001-04
適用水深	0~4 m
水位精度	± 0.075 FS, 0.3 cm
適用溫度	-20~50°C
儲存容量	64K, 可儲存約 21,700 組壓力和溫度數據

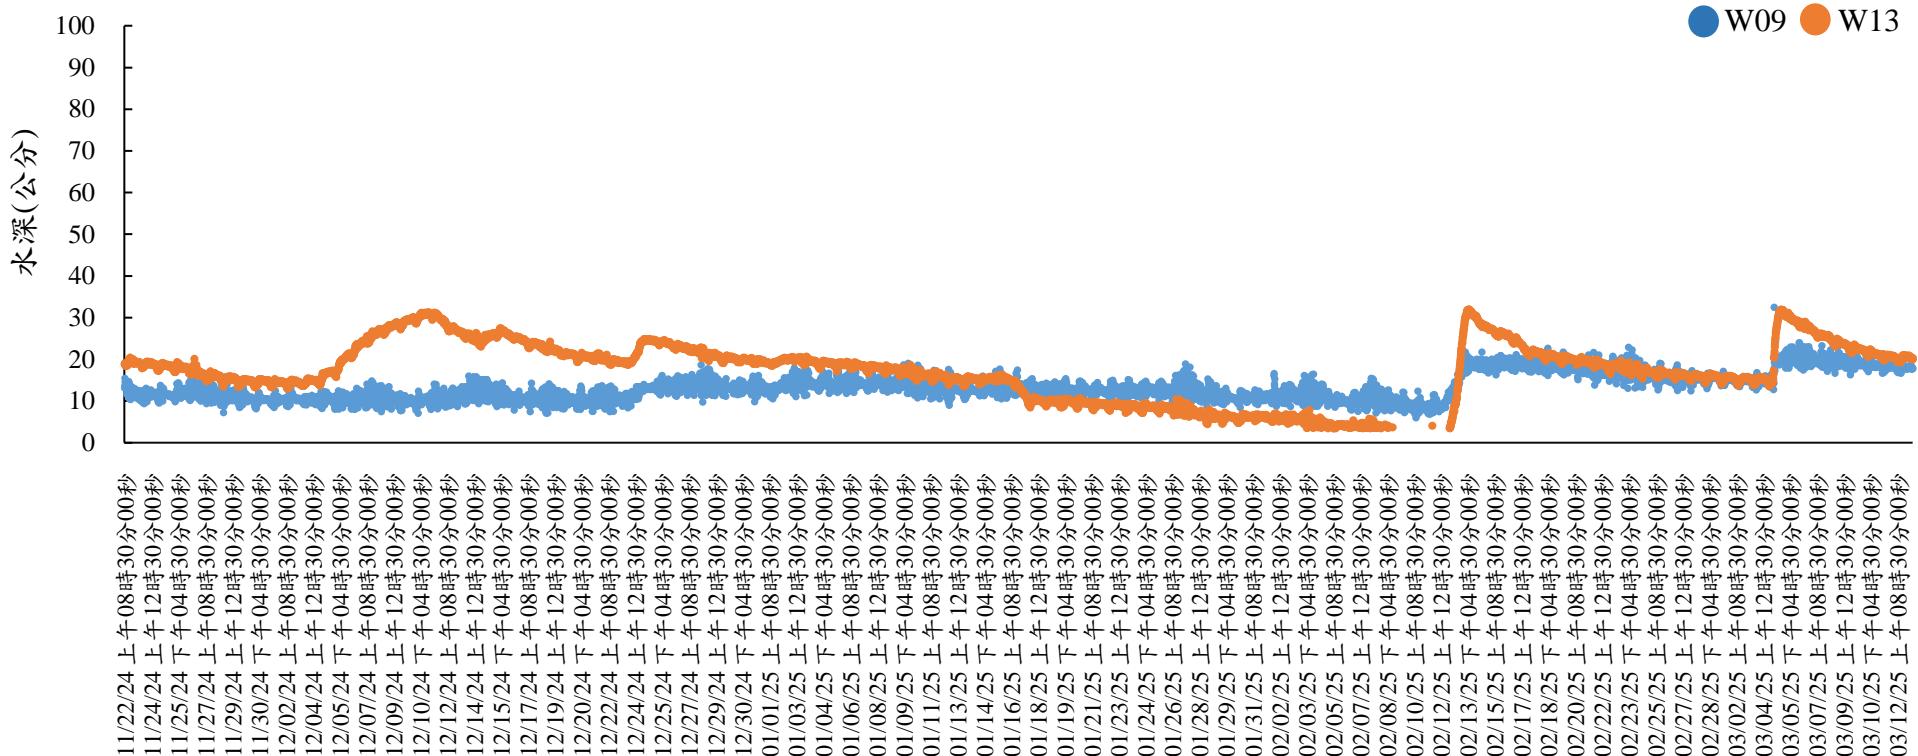
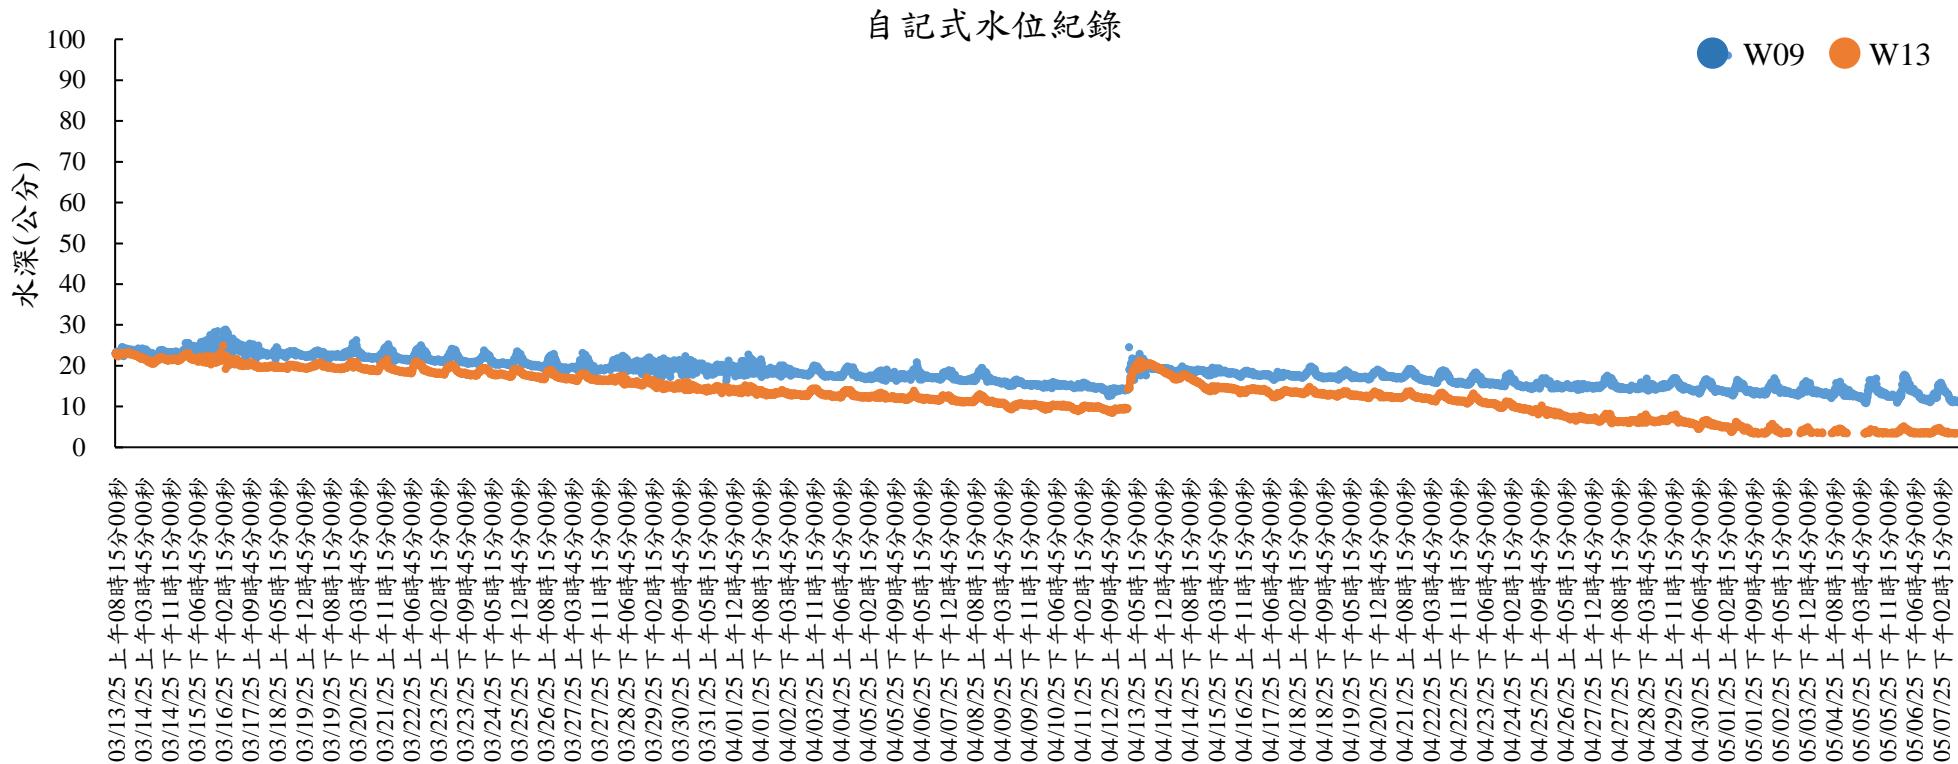
圖十二、自記式水位計水位紀錄 113/11/22 至 114/03/13

圖十三、自記式水位計水位紀錄 114/03/13 至 114/05/08

本年度現場水尺水位調查結果可詳表六，而自記式水位計紀錄可詳圖十二至圖十五。本計畫自記式水位計分別設於點位 W09 及 W13，每 15 分鐘記錄一筆現地資訊，資訊內容包含同一時間之水壓及溫度，水深成果可由水壓進行推算，但壓力紀錄可能受自然環境因素干擾，偶有前後記錄變化過大之情形，故本計畫會針對上述紀錄進行修正，並以修正成果來繪製相關圖表。

由歷年調查成果顯示，北系統除於 110 年期間出現完全乾涸情況外，其餘年度皆維持常時有水現況，惟因氣候條件不同，系統內水深有高低變化，但整體而言，北系統除大型降雨事件外，水深變化幅度並不大；由本年度自記式水位計紀錄結果（圖十二至圖十五）顯示，點位 W09 處之水深於 113 年 11 月起即維持常時有水，水深約為 10 公分上下；水深於 114 年 02 月 14 日及 114 年 03 月 05 兩降雨事件後有增加情勢，但因北系統面積太大，水深增加幅度並不大，並於 114 年 03 月降雨事件後，水深即呈現緩慢下降趨勢（圖十二、圖十三）；本年度 07 至 08 月份颱風事件，水深推估高達 100 公分左右，颱風後，水深又逐漸下降至 10 公分上下（圖十四、圖十五）。

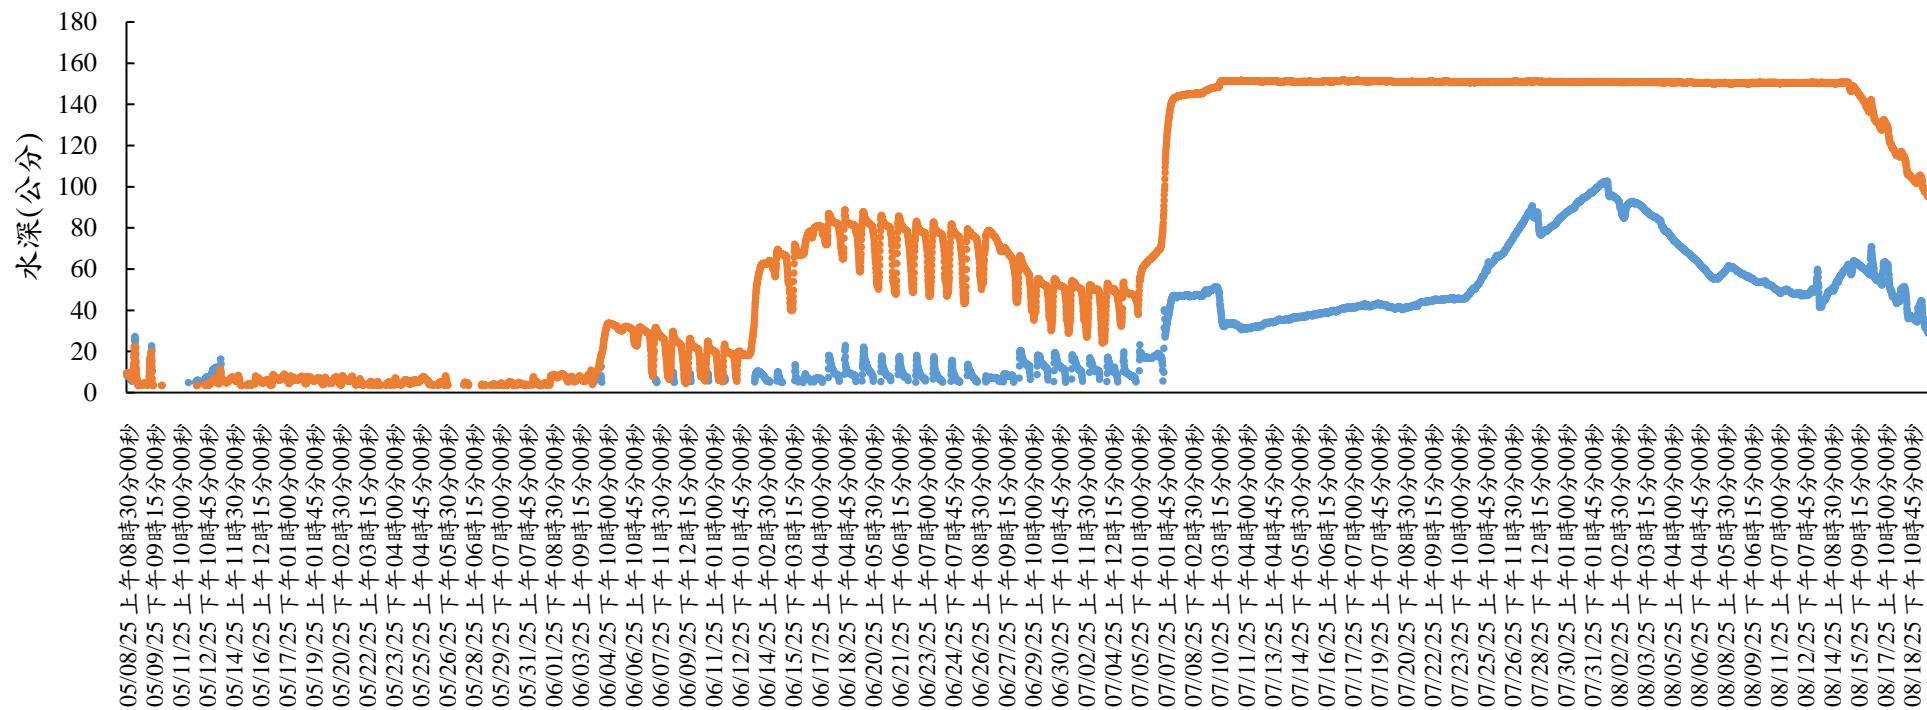
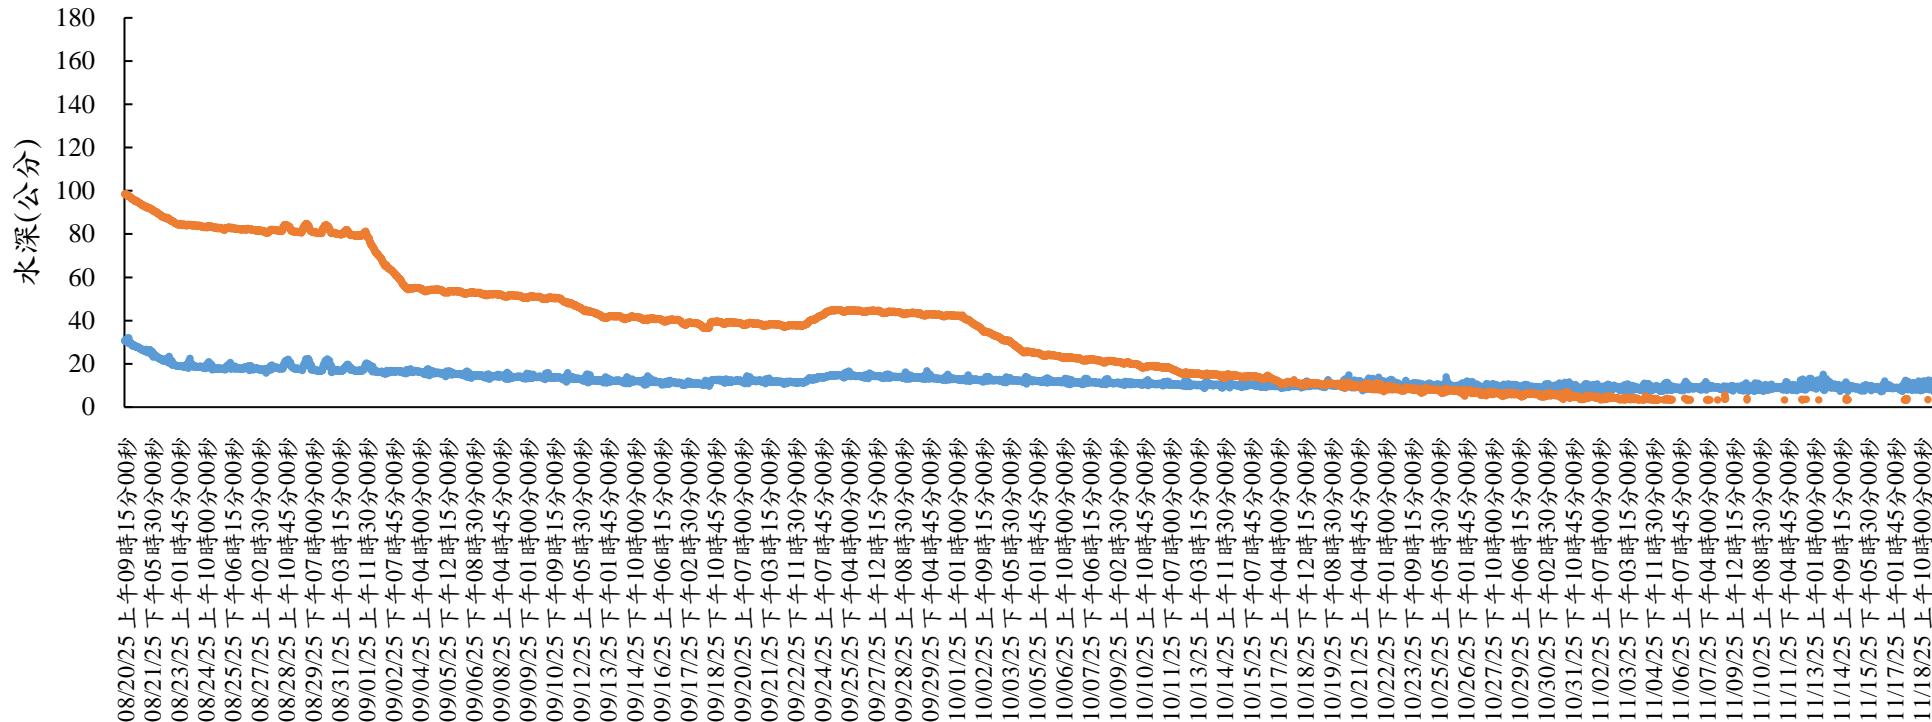
圖十四、自記式水位計水位紀錄 114/05/08 至 114/08/20

圖十五、自記式水位計水位紀錄 114/08/20 至 114/11/19

南系統部分，光電基地生態池（以下稱生態池）與北系統連接水路因加值產業園區開發而中斷，生態池除降雨外並無其它人造水路連接挹注水源。依本計畫經驗推估，該水路中斷應會導致生態池因無水源而乾涸，但經現場實際調查與點位 W13 水位紀錄成果顯示，生態池於 110 年 05 月梅雨事件後至今皆維持常時有水，此現象與過往經驗相異，顯示生態池水源除降雨外，應有其它新增補注來源；因生態池面積較小，降雨事件造成之水深變化幅度非常明顯，由本年度自記式水位計紀錄結果顯示（圖十二至圖十五），生態池於 113 年 11 月至 114 年 05 月期間，共有三次水位上升變化，最高水深約為 30 公分，降雨事件後，生態池水深又逐步下降至 4 公分左右（圖十二、圖十三）；本年度 07 至 08 月颱風事件，生態池水深推估約為 150 公分左右，颱風事件後至 11 月底，水深由 100 公分逐步降至 0 公分（圖十四、圖十五）。

以丹娜絲颱風(Danas)在計畫區中所造成的水位影響，無論是北系統或南系統，皆影響甚鉅。在颱風來襲前的第一、第二季，水位變化幅度皆不大，但在颱風來襲後，尤其在 8 月份的調查顯示，兩系統的水位皆超過 100 公分深，直至 11 月底才逐步下降。

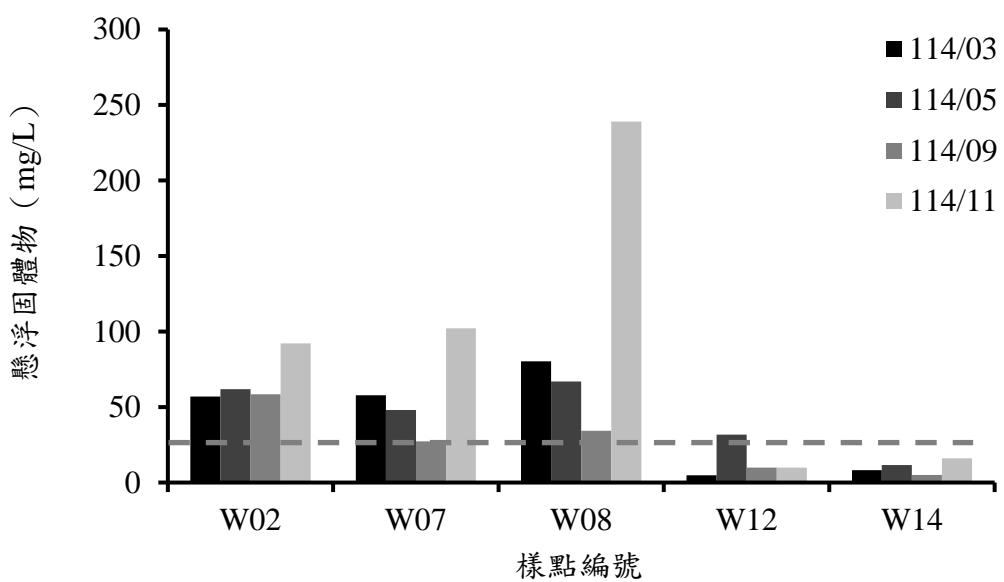
圖十六、布袋鹽田濕地第九區 114 年四季水中懸浮固體結果圖。灰色虛線為地方級重要濕地內灌溉排水蓄水放淤給水投入標準 (25.5 mg/L)。

水體採樣送檢之結果如表十一至表十四所示。根據國家公園署公告之地方級重要濕地內灌溉排水蓄水放淤給水投入標準（表三），懸浮固體物和化學需氧部分，除樣點 W12 與 W14 外，大部分樣點於四季間高於地方級標準；生化需氧量部分，僅第一季與第二季部分的樣點略高於地方級標準（圖十八）。優養化程度部分，卡爾森指數顯示，所有樣點的指數值皆高於優養標準 (> 50)（圖十九）（卡爾森指數標準參見表四），推測與較高的葉綠素 a 數值有關（表十一至表十四）。

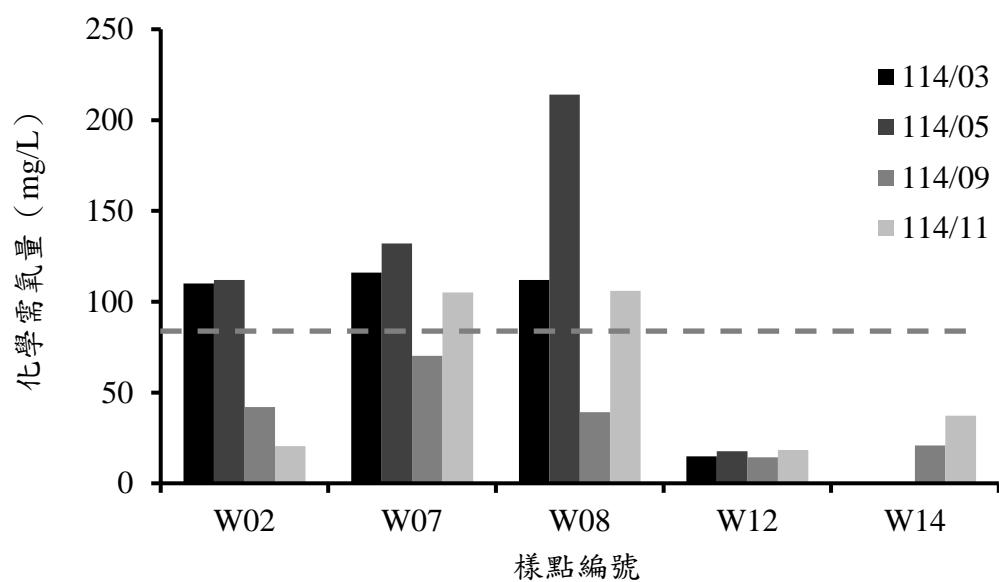
圖十七、布袋鹽田濕地第九區 114 年四季化學需氧量結果圖。灰色虛線為地方級重要濕地內灌溉排水蓄水放淤給水投入標準 (85 mg/L)。

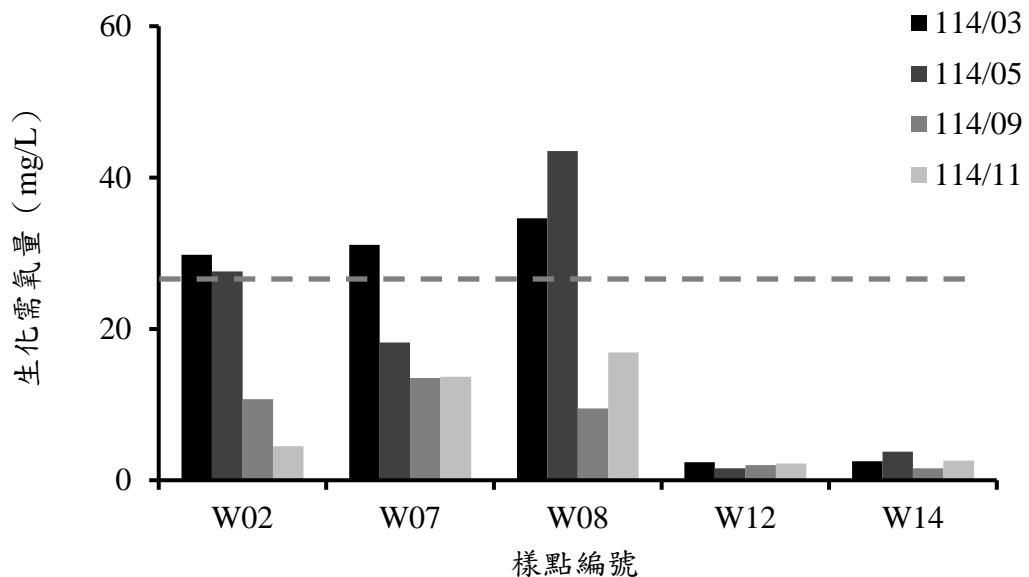
圖十八、布袋鹽田濕地第九區 114 年四季生化需氧量結果圖。灰色虛線為地方級重要濕地內灌溉排水蓄水放淤給水投入標準（25.5 mg/L）。

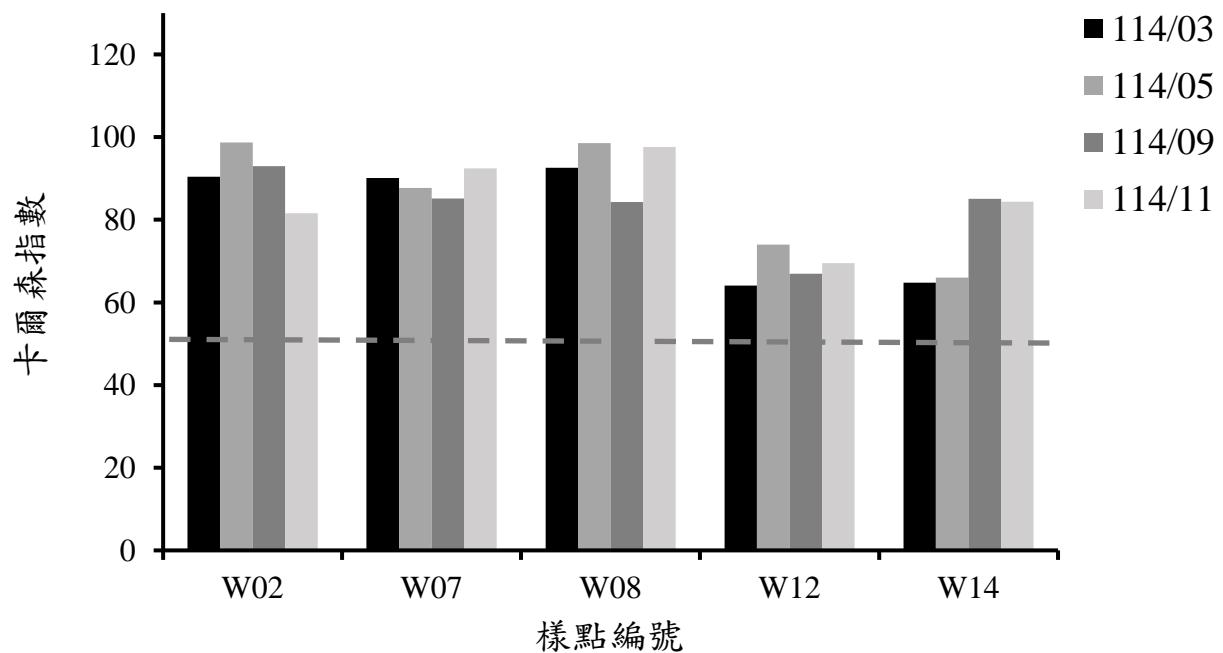
圖十九、布袋鹽田第九區 114 年四季卡爾森指數結果圖。灰色虛線為判定是否優養化之標準（>50）。

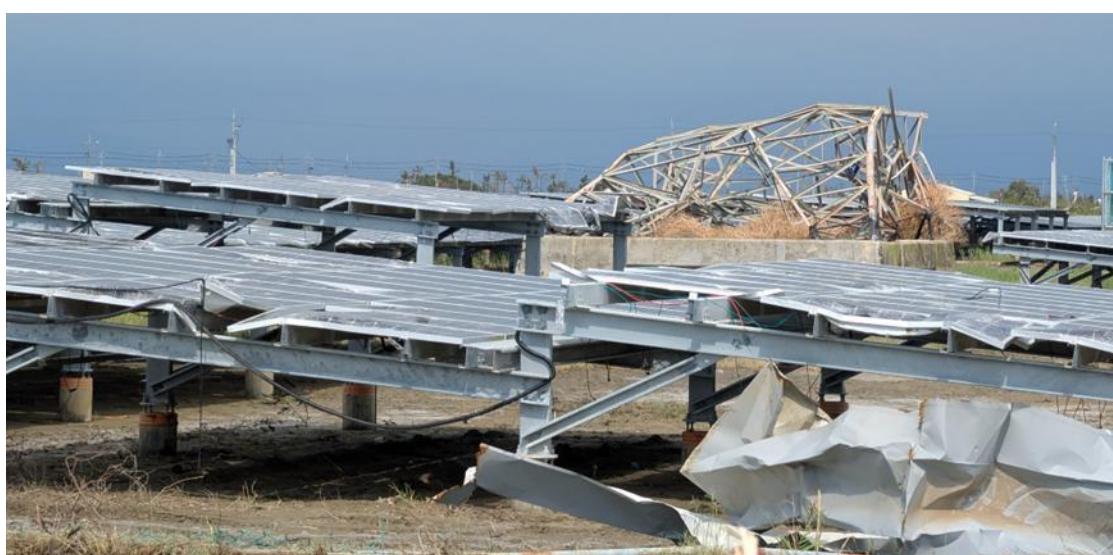
圖二十五、114 年 7 月初颱風造成場區的損壞情況

114年度的鳥類調查從1月至12月每月進行一次，共計12次調查，記錄83種35,127隻次的鳥類。由調查的資料顯示，三區的鳥種均落在50種上下，以鹽田區最多，達2萬6千多隻次，案場區最少，僅有約2千隻次，其中受到7月初丹娜絲颱風的影響，案場區有部分區域受損，且後續亦有相關的維修工程進行造成影響（見圖二十四、圖二十五、表十九、表二十）。

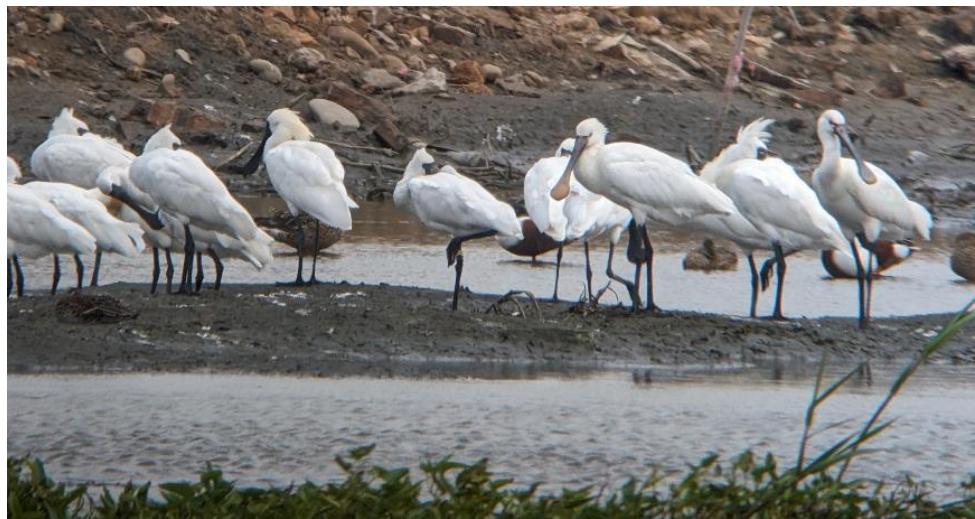
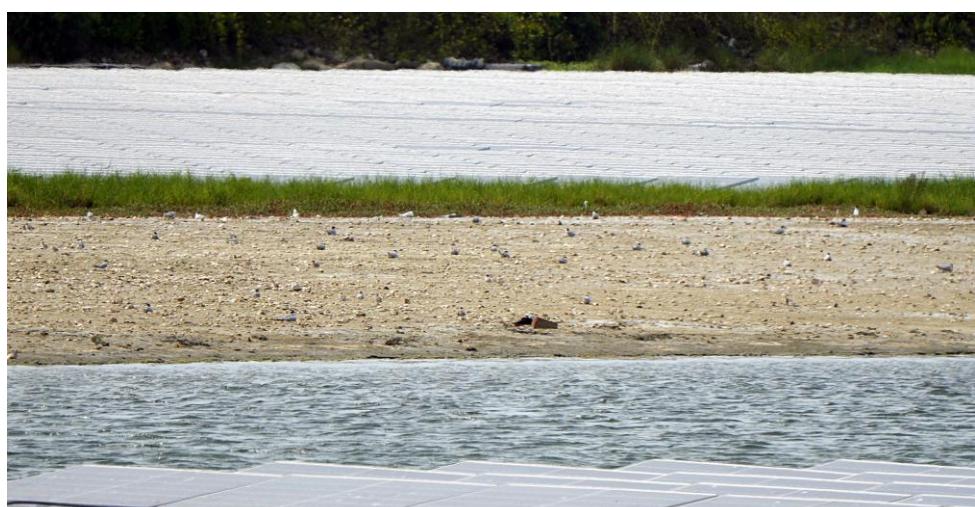
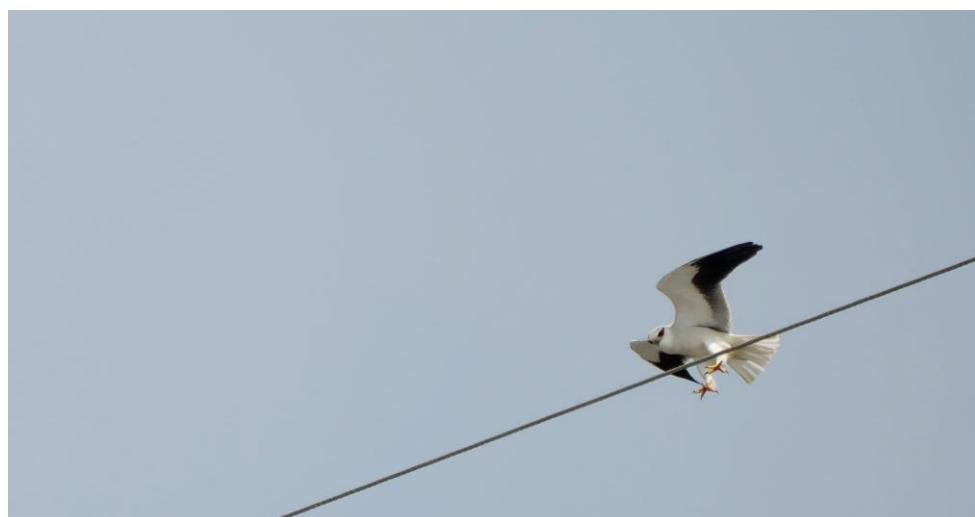
II 級保育類有 5 種，分別小燕鷗、白琵鷺、黑翅鳶、環頸雉與魚鷹。小燕鷗是數量最多的鳥種，主要在滯洪池南、北池區繁殖，猛禽中的黑翅鳶記錄於滯洪池區與案場區，主要停棲於區內的建物上或在空域活動。

圖二十六、保育類鳥種(上)黑面琵鷺與白琵鷺(中)滯洪池沙洲繁殖的小燕鷗(下)黑翅鸕鷀。

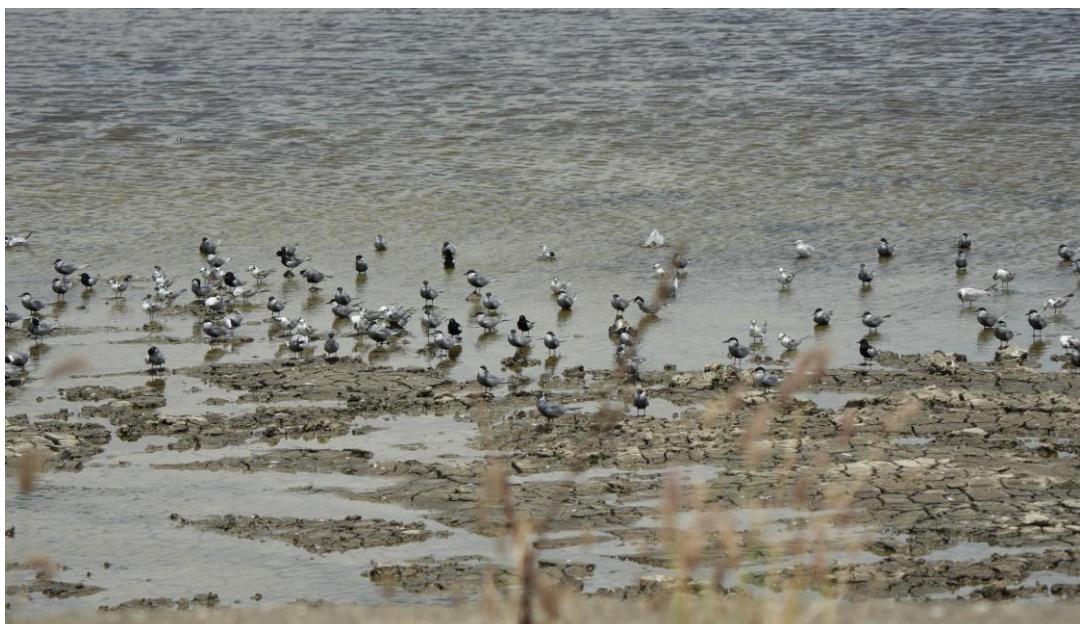
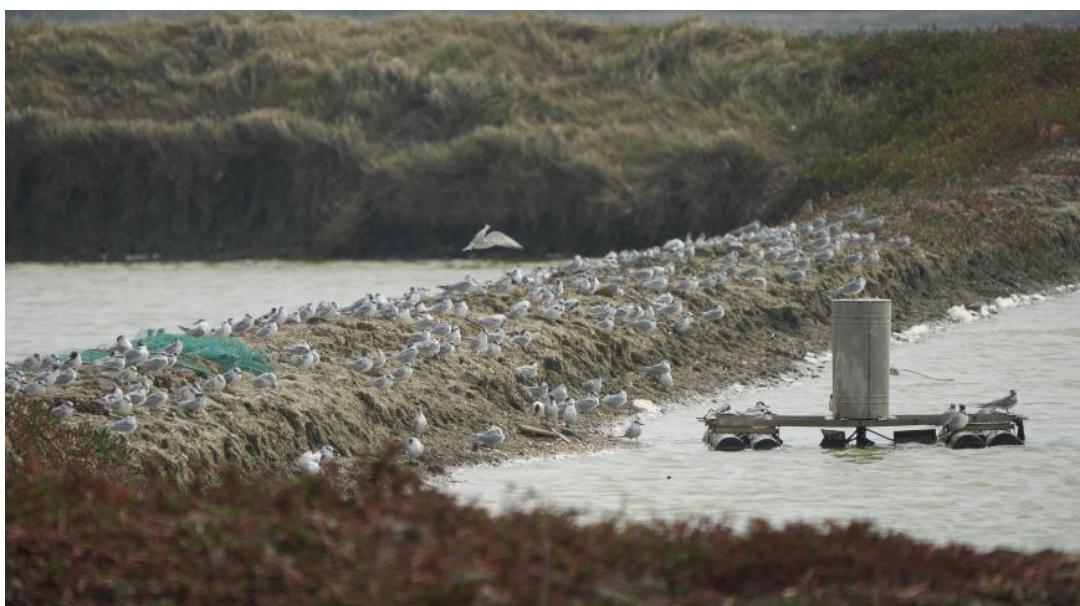
本區包含樣區 1-5，由於今年冬季與春季的降雨較多，加上 9-1 與 9-2 的棲地整理，讓棲地中有不同水深位置供鳥類停棲、活動，因此雖然整體的水位較以往高些，但吸引雁鴨科與黑腹燕鷗前來停棲，數量破千的鳥種有包含最多的黑腹燕鷗（圖二十七），其次有琵嘴鴨、反嘴鴨與赤頸鴨。此外，黑面琵鷺也經常出現於本區活動，全年記錄的數量也達將近千隻。

圖二十七、停棲於淺水水域與堤岸邊的黑腹燕鷗群

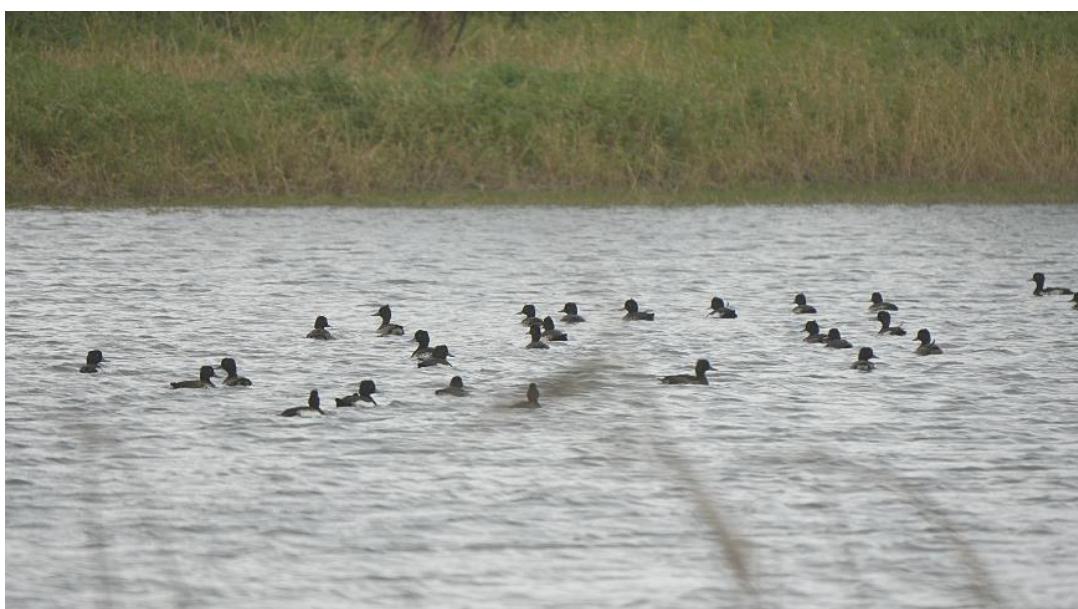
本區包含樣區 6、7，數量仍以雁鴨類最優勢，今年以鳳頭潛鴨與鷗鷺的數量最多（表二十三、圖二十八），主要停棲於水體與滯洪池中沙洲的周邊，其次主要鳥種有白冠雞、小燕鷗與赤頸鴨。本區的水中島為小燕鷗重要的繁殖區，今年五月份有許多小燕鷗前來繁殖。七月份的颱風造成南池（樣區 7）部分光電板損毀，下半年陸續將損毀的光電板清除，雖然水域面積有增加，但下半年度冬的數量未見有增加的情況（圖二十九）。

圖二十八、滯洪池區活動的鳳頭潛鴨群，為本區最優勢的鳥種

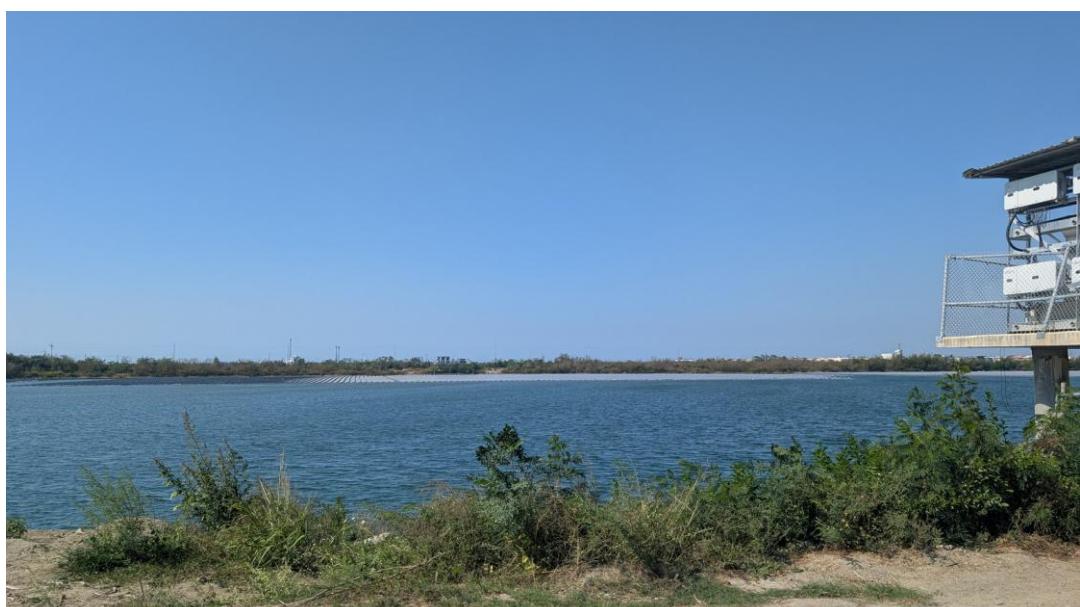
圖二十九、滯洪池區已清理完損毀光電板後的水域空間

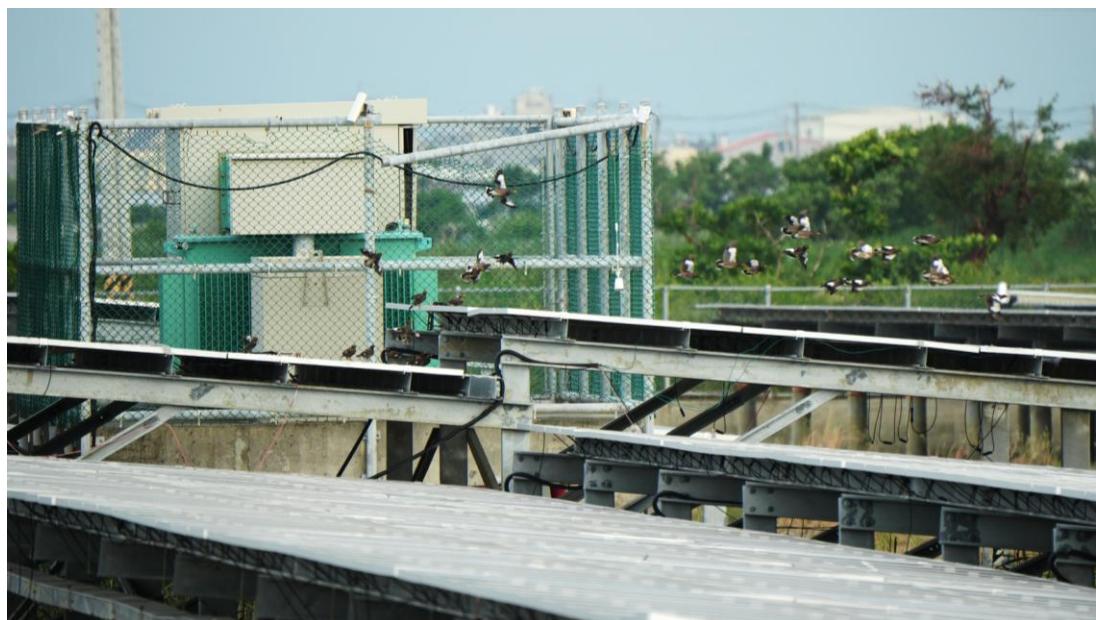
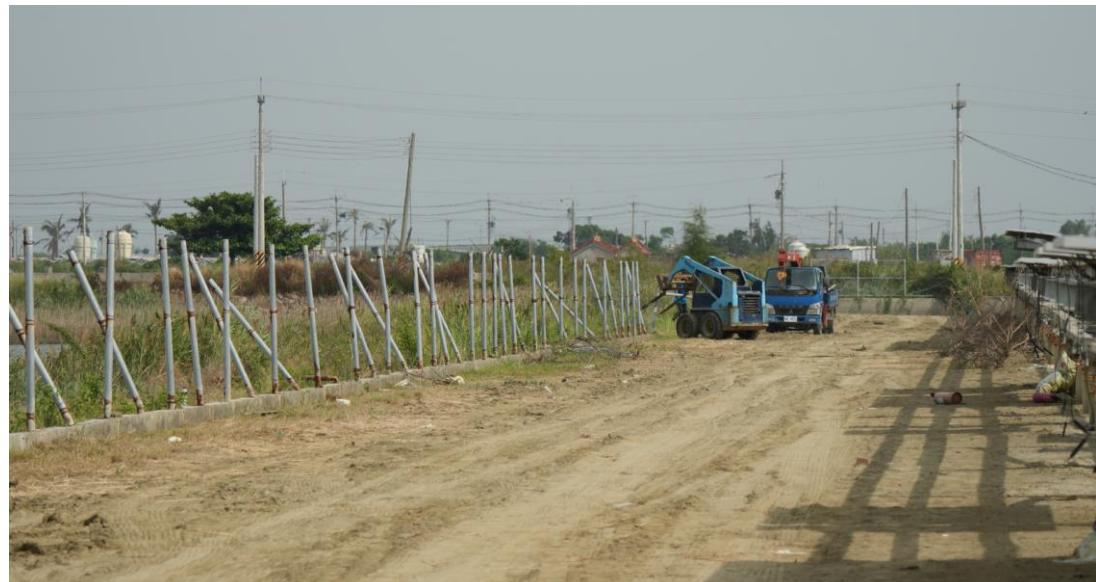
圖三十、案場內活動的家八哥、白尾八哥群（上圖）與現場整理施工（下圖）

今年的調查北側的生態復育池鳥況不如過去兩年的盛況，雖然前 10 名仍有鳳頭潛鴨與琵嘴鴨，不過各種雁鴨、白冠雞的數量明顯較過去冬季少。場區內仍以麻雀、紅鳩為最大宗，因周邊水域的水鳥數量減少，因此上半年整體以陸鳥為主，約佔 6 成以上，場區內因水鳥進駐繁殖的情況仍維持如去年情況，繁殖的水鳥如東方環頸鴕、小環頸鴕等數量均仍持續觀察到。相關繁殖細節將於下節一併說明。過去夜鷺多在光電板下發現，今年開始有部分夜鷺、大白鷺會停棲於光電板上，部分繁殖的東方環頸鴕亦會飛至光電板上警戒。下半年颱風過後造成區內光電板、護欄、高壓電塔的損壞、損毀，場區內進行各種整理、修復等工程，原本在光電板下活動的鳥種也減少許多（圖三十）。

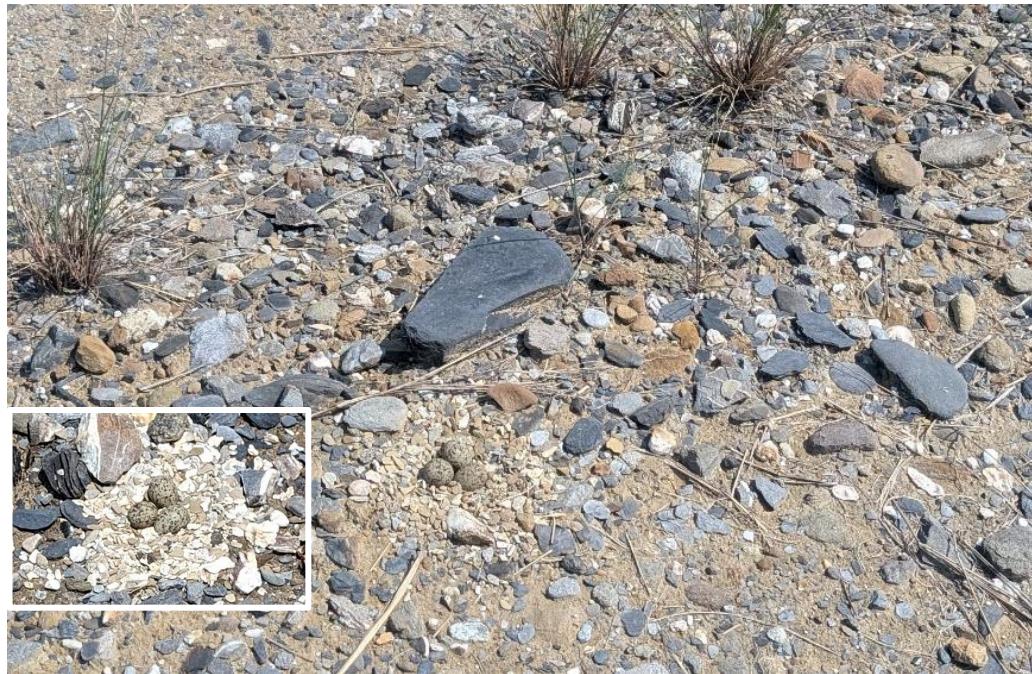
繁殖調查亦由去年度(113年)的12月開始進行，直至今年(114年)3月的調查發現第一巢(圖三十一)，至6月份的調查於案場內共有17巢，今年新觀察到南亞夜鷹的繁殖，包含東方環頸鴿12巢、小環頸鴿3巢、高蹺鴿1巢、南亞夜鷹1巢(圖三十二、圖三十三、表二十四)，南亞夜鷹是動工前曾有觀察到之外(但當時並無發現巢位)，今年是首度在場區內的新記錄。繁殖巢位分布與去年相仿，主要分布於南北兩條主要道路與中央道路的東側，西側道路也有觀察到一些巢位。今年亦容易觀察到親鳥

圖三十一、今年第一筆繁殖記錄於3月在案場內（樣區9）發現東方環頸鵠的巢蛋

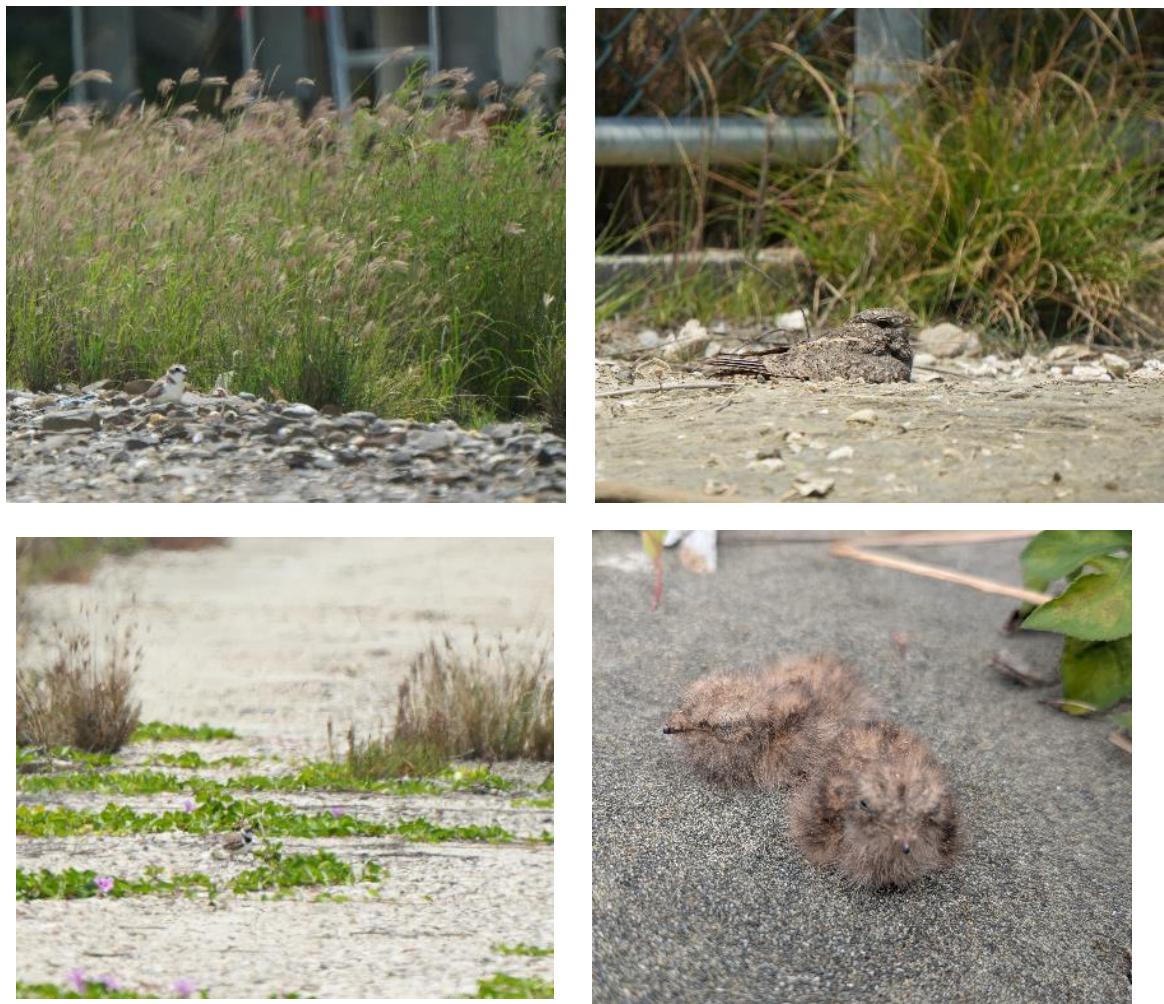
在巢區附近警戒、活動的情況，現場調查的照片整理如圖三十三。7月之後因受到月初丹娜絲（Danas）颱風的影響，光電板、高壓電塔均有受到破壞的情況，現場因需要進行各項工程搶修，因此，部分區域因施工、部分區域因堆放損毀器材而無法進行調查，待能調查時，繁殖季已結束。

圖三十三、案場區繁殖情況：(左上)東方環頸鴕親鳥孵蛋；(左下)小環頸鴕親鳥孵蛋；(右)南亞夜鷹親鳥與雛鳥
