114 年度布袋鹽田濕地
第九區基礎調查監測

期末報告書

執行單位：東海大學

114 年 12 月 31 日

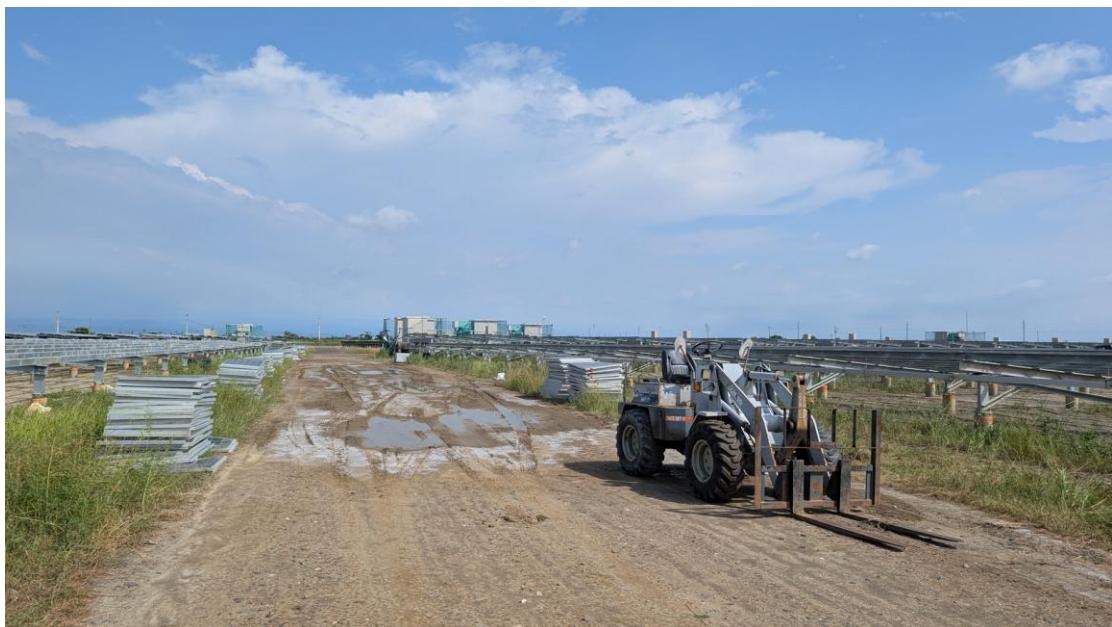
圖四十五、案場區光電板拆除維修情況

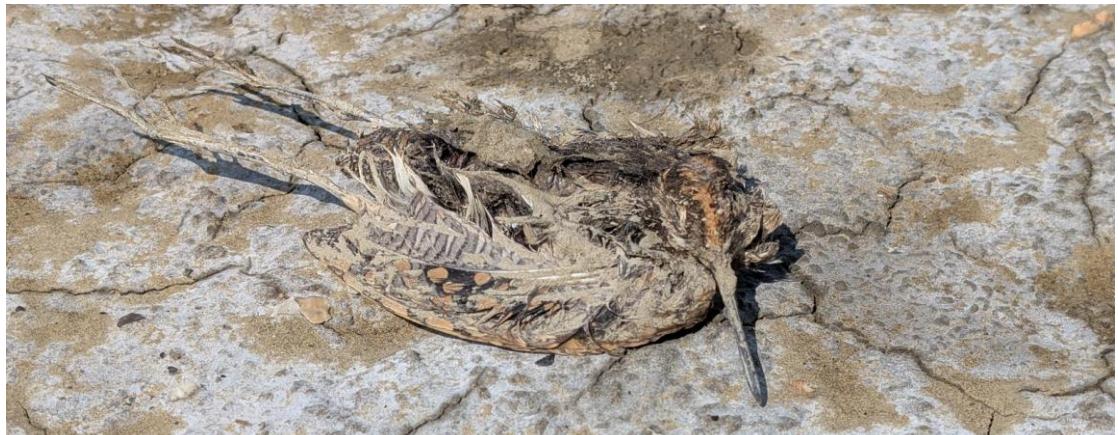
圖四十九、場區內發現的死亡多時彩鶲屍體

歷年鳥種的部分，自 112 年底累積超過 20 種之後，新增的種類就減緩。光電板區最優勢的是麻雀與紅鳩，其次為珠頸斑鳩、白尾八哥與高蹺鴿，麻雀、紅鳩與珠頸斑鳩是最經常出現的鳥種，與光電板下能提供的棲息空間有關。111 年開始因夏、秋季因降雨造成積水，提供了淺水的濕地環境，吸引其他鳥種的進駐，新增了 10 種鳥種，值得關注的是 II 級保育類的彩鶲，112 年僅新增兩種，分別為斑文鳥與紅冠水雞，113 年新增中白鷺，今年（114 年）新增 3 種鳥種，包含繁殖的南亞夜鷹，還有度冬的黃尾鴝與灰鶲鴿，颱風過後，在場區的光電板週邊有拾獲死亡的保育類彩鶲，因屍體已枯乾，估計有可能是颱風期間死亡的（圖四十九）。

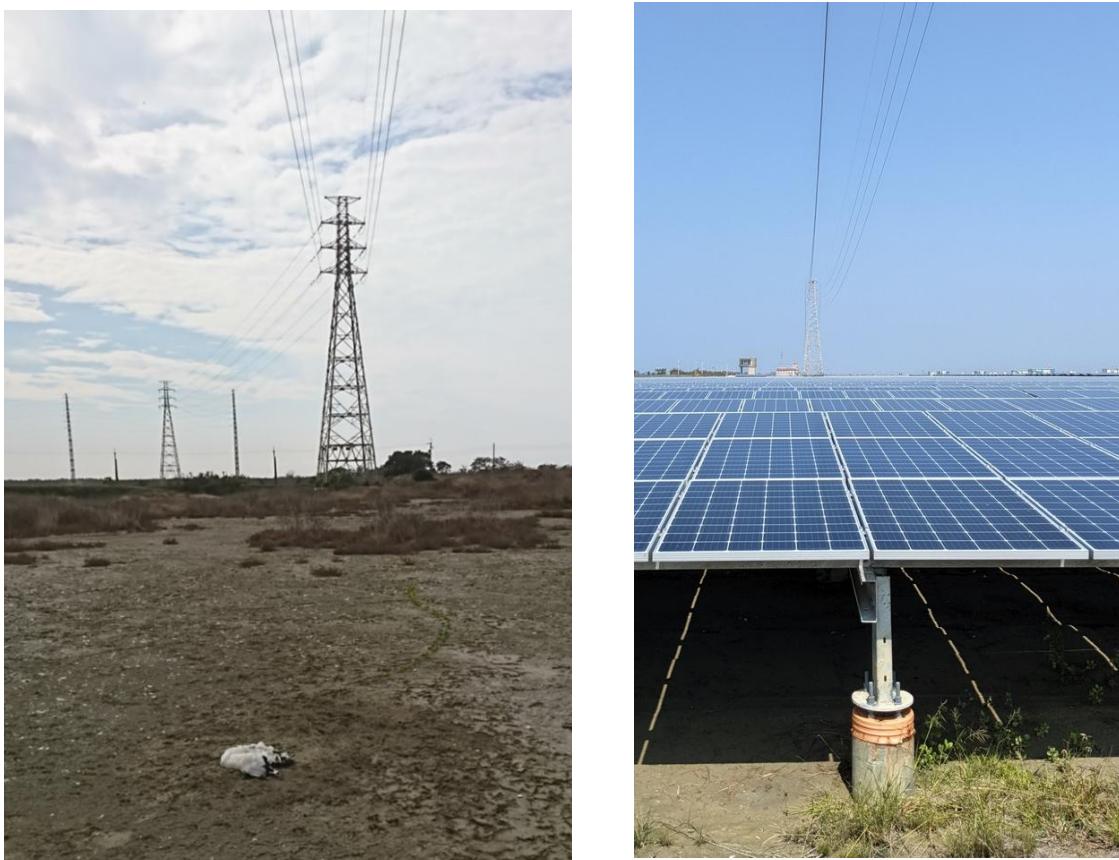
因本案場剛好有高壓電塔穿越，主要橫跨場區的西側（圖五十），施工前下方為灌叢區，鳥擊落下後觀察不易，且附近有野狗出沒，若非剛撞擊的個體，可能都難以發現。在光電板設置前，僅於 107 年觀察到一隻埃及聖鶲死於電線撞擊（圖五十左）。

圖五十、跨越案場區西側的高壓電塔施工前（左）及施工後（右）圖

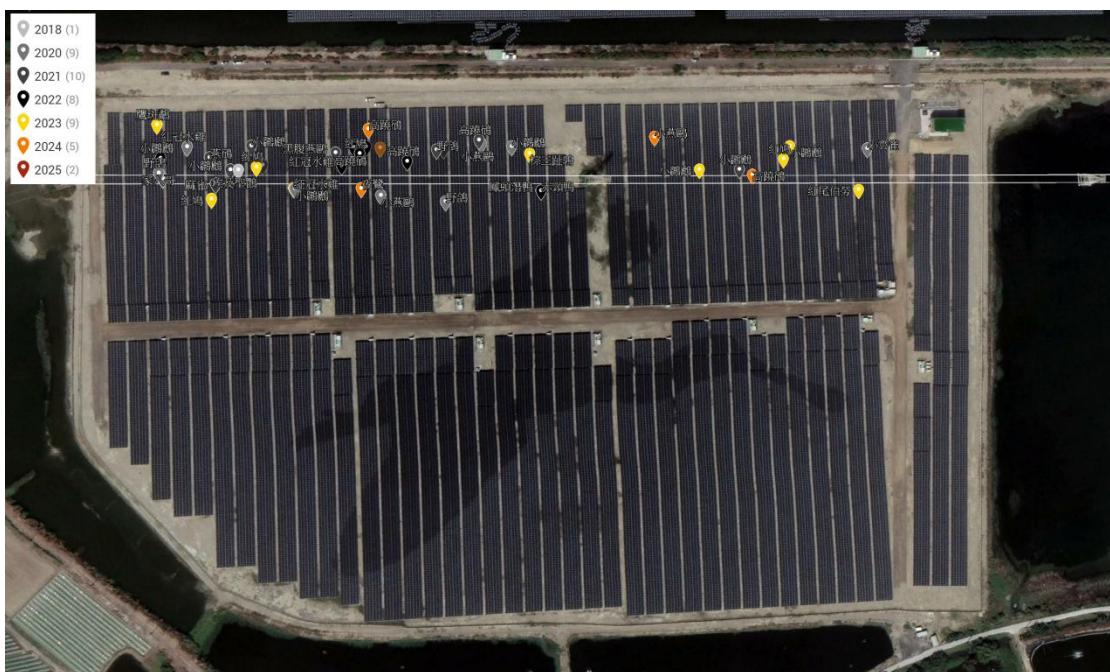
自從光電板安裝後的調查陸續發現有鳥死於光電板上，透過調查光電板上鳥類死亡的案例，紀錄死亡的種類，整理資料如表三十六，死於光電板上的位置整理如圖五十一。而由圖五十一可發現，檢拾到的死亡個體主要均於高壓電線下方兩側的光電板區，由死亡的位置推斷（圖五十二），應是撞擊高壓電線後落於光電板上死亡，光電板設置前可能因為掉落於地面的草叢裡而不易觀察，或是被當地的野狗

圖五十一、歷年於案場區光電板上拾獲鳥屍體位置分布圖

本案於 113 年 2 月會勘時已透過縣府向台電反應此情況，並建議在輸電線上設置標識物、增設環境光源以增加電線的可識度，讓通行的鳥類可提前發現並採取迴避或繞行（圖五十三），台電於 113 年 10 月份回文提及因建議懸掛的標示物會導致懸掛處因附著鹽分而加速導線腐蝕，故不予採納團隊建議。

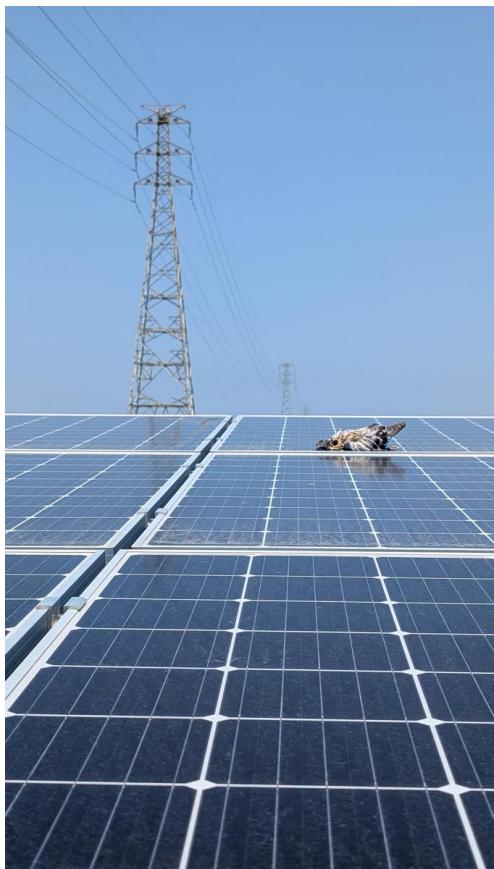
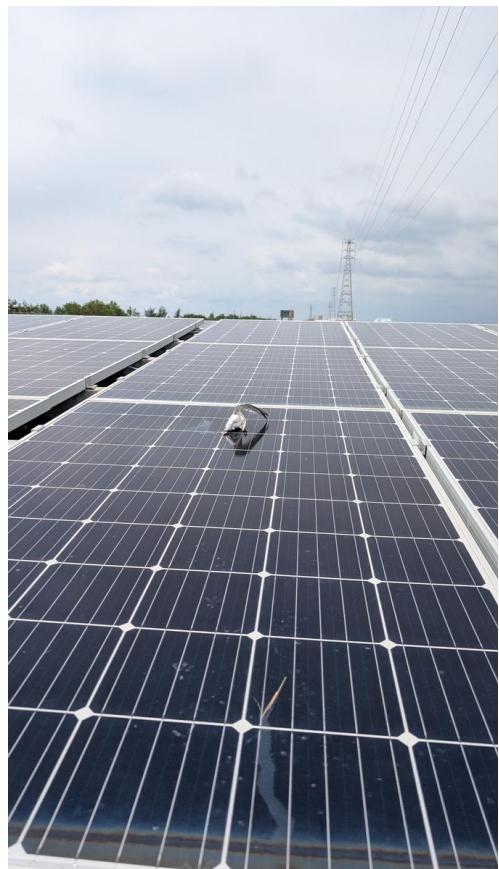
圖五十二、114 年於光電板上發現死亡個體照片(左野鴿、右小燕鷗)

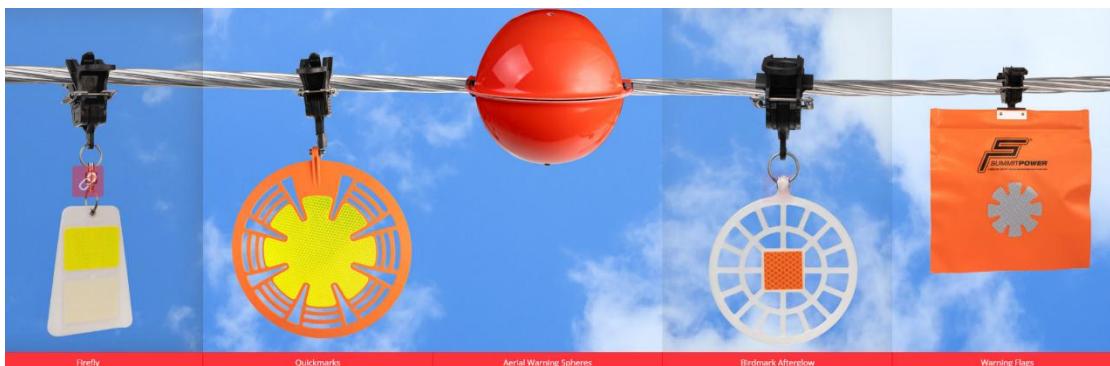
圖五十三、各種不同樣式可掛於電纜上的辨識物件*。

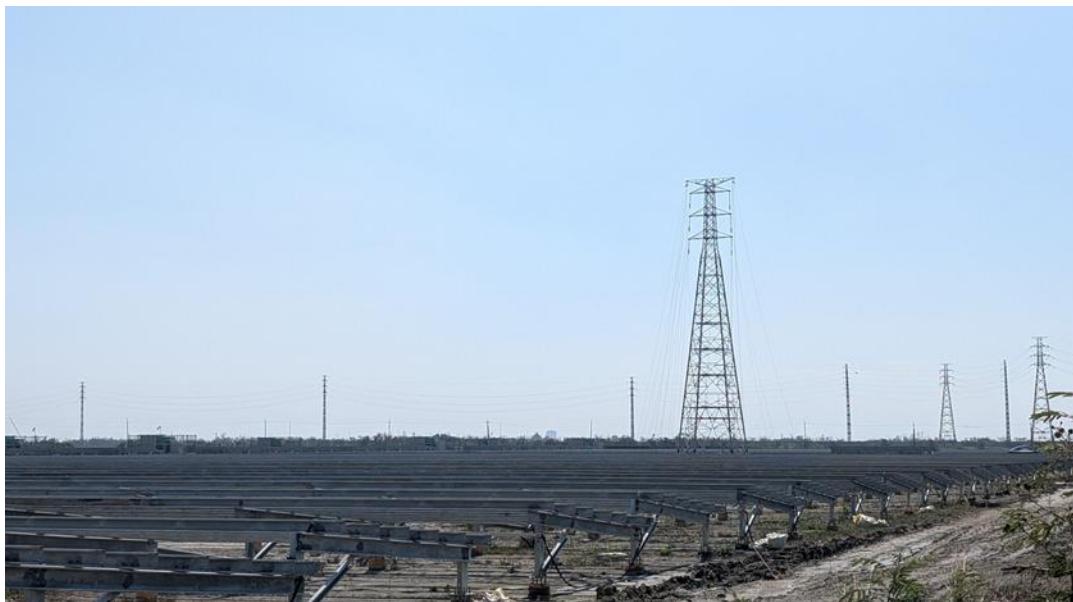
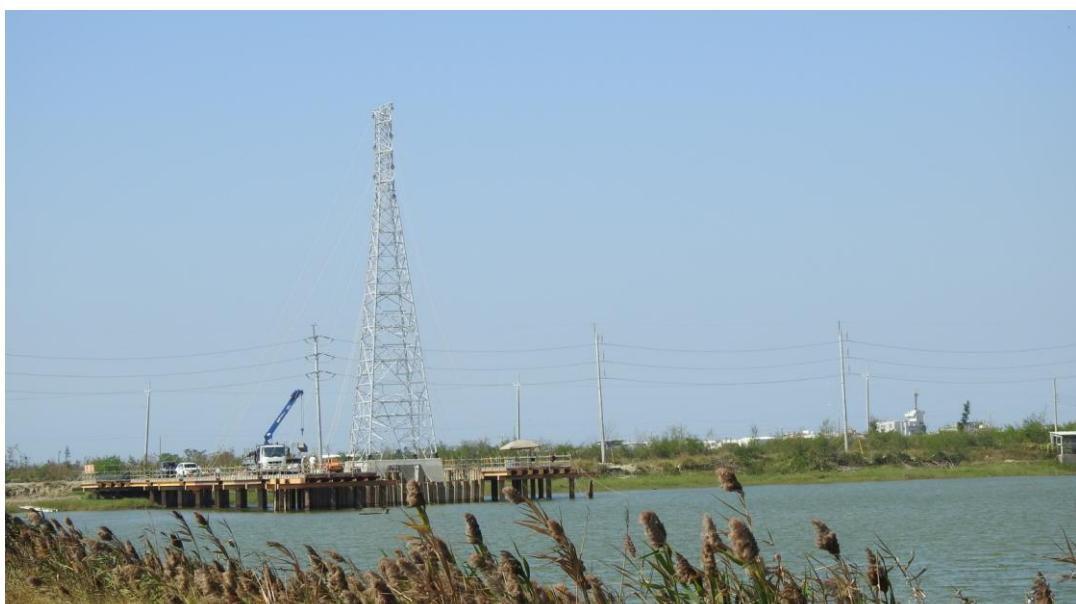
圖五十四、下半年電塔復建情況，圖為尚未拉起高壓電線前的情況

場區電塔於今年（114 年）7 月初丹娜絲颱風中遭強風吹倒，7 月搭建一般的臨時電線杆與電線於場區西側道路邊，而高壓電塔於當年 11 月復建，隔月（12 月中旬）電塔與電纜已部分搭建完成，預計明年初完工（圖五十四）。電塔與電線下的光電板亦於 8 月後陸續拆卸下來，因此 114 年下半年度無撞擊資料。
